Rotorblattlärm: Reine Formsache!

Rotor Noise: A Matter of Shape!

Kramkowski, Theo; Montag, Peter*; Osten, Tjado, DEWI

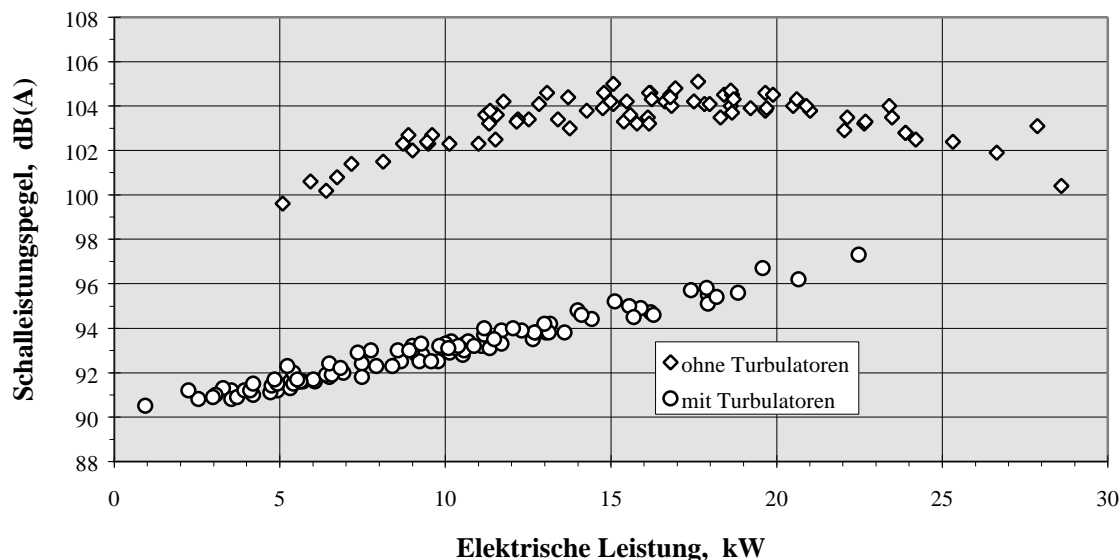
Die später durchgeführte Geräuschmessung bestätigt dies: Die Meßdaten zeigen deutlich das überaus erfreuliche Ergebnis sowohl im Schalleistungspegel als auch im Terzspektrum. Im mittleren Leistungsbereich wurde eine Reduktion des A-bewerteten Schalleistungspegels von bis zu 9 dB(A) erreicht (Abb. 1) und die Lästigkeit des abgestrahlten Geräusches konnte drastisch gesenkt werden. Der Vergleich der bei jeweils gleicher elektrischer Leistung (18 kW) aufgenommenen Terzspektren (Abb. 2) zeigt eine deutliche Verringerung der Geräuschabstrahlung mit Turbulatoren im Frequenzbereich um 2kHz.

Abb. 1: Abhängigkeit des A-bewerteten Schalleistungspegels von der elektrischen Wirkleistung der WEA vor und nach Anbringen der Turbulatoren (Mittelungszeit: 60s)

Fig. 1: A-weighted sound power level vs. electrical power output of the wind turbine before and after mounting the transition strips (averaging time: 60s)

Bei einer Demontage der WEA zum Einbau von Meßaufnehmern ergab sich die Gelegenheit, der Theorie nachzugehen. Es zeigte sich, daß ölige Leckagen der WEA zusammen mit der allgemeinen Luftverschmutzung durchaus von Nutzen sein können. So entstanden auf diese Weise durch Schmutzspuren "Langzeit-Anstrichbilder" im Betrieb, die die Grenzschichteffekte sichtbar machten. Sie zeigten trotz Verschmutzung und Erosion der Profilvorderkante eine laminare Grenzschicht der Blattunterseite und auffällige Schmutzablagerungen im Bereich abgelöster Grenzschicht auf einem ca. 5mm schmalen Streifen an den Blattspitzen parallel zur Endkante. Diese Beobachtungen bestätigen die Vermutungen und Nachrechnungen der DLR. Mit Hilfe der "Anstrichbilder" wurde die Turbulatorposition festgelegt, die Oberfläche gereinigt und ein Turbulator aus selbstklebendem Zick-Zack-Kunststoffband aufgebracht. Schon der erste subjektive Höreindruck bestätigte den Erfolg der Maßnahme. Das Pfeifen war verschwunden!

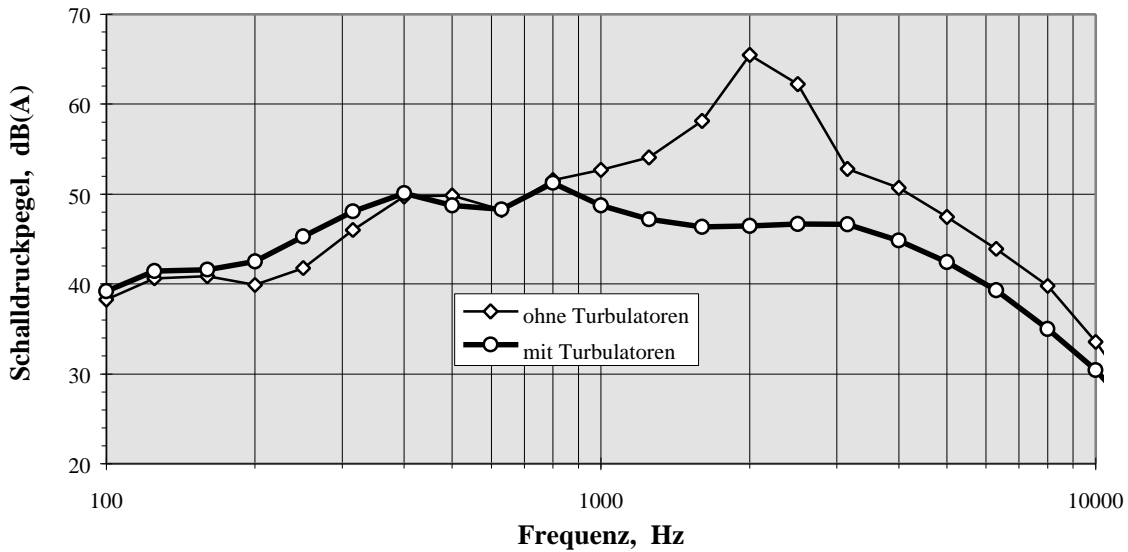
Abb. 2: Terzspektren bei gleicher elektrischer Leistung (18 kW) vor und nach dem Anbringen der Turbulatoren (Mittelungszeit: 5 Minuten)

Fig. 2: 1/3rd octave band spectra of the radiated noise before and after mounting the transition strips (electrical power output: 18 kW; averaging time: 5 minutes)

Dabei ist u die Strömungsgeschwindigkeit, c die Profiltiefe und Re die Reynoldszahl, bezogen auf die Profiltiefe. Für die vermessene WEA beträgt die Reynoldszahl im äußeren Bereich des Rotorblattes etwa 1.200.000. Nach der o.g. Formel ergibt sich eine Frequenz von ca. 2,3 kHz, die durch die Messung bestätigt wird (Abb. 2). Mit der o.a. Formel kann man folglich eine laminare Ablösung als Geräuschursache im gemessenen Terzspektrum erkennen.

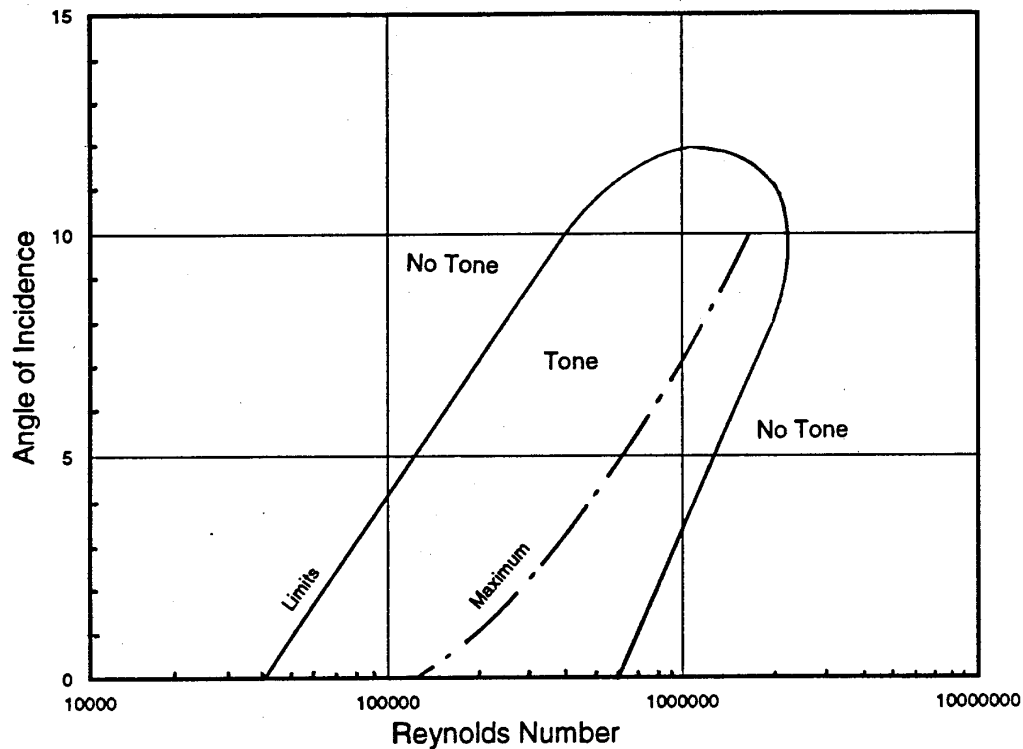
In welchem Bereich von Reynoldszahlen bzw. Anstellwinkeln die tonalen Geräusche erwartet werden, ist ebenfalls in [7] angegeben, siehe Abb. 3. Die Abbildung bestätigt für $Re \approx 1.200.000$ den weiten Bereich von Anstellwinkeln bzw. Windgeschwindigkeiten, in dem die Pfeifgeräusche bei der vermessenen WEA auftraten.

Auch an großen WEA werden trotz Reynoldszahlen > 2.000.000 an der Blattspitze wegen der abnehmenden Umfangsgeschwindigkeit zur Blattwurzel hin Reynoldszahlen im vorhergesagten Bereich (Abb. 3) erreicht. Entscheidend ist aber der Bereich der Blattspitze, weil die Intensität des Geräusches etwa in der 6. Potenz von der Strömungsgeschwindigkeit abhängt. Daraus kann abgeleitet werden, daß diese Geräuschquelle bei Anlagen der 500kW-Klasse wegen der höheren Reynoldszahlen unbedeutend wird. Allerdings ist das folgende Ergebnis aus dem Windkanal [6] zu beachten: Für ein Profil der FX W-84-Familie wurde trotz simulierter Insektenrauhigkeit bei einer Reynoldszahl von 3.000.000 und Anstellwinkeln größer 6 Grad eine laminare Grenzschichtlänge von mehr als 90% der Profiltiefe gemessen! Es kann daher nicht ausgeschlossen werden, daß bei ungünstiger Profilkontur auch außerhalb des vorhergesagten Bereiches laminare Ablösungen auftreten können. Die obere Reynoldszahl-Grenze dieser tonalen Geräusche ist in Abb. 3 vermutlich zu niedrig angegeben.

Abb. 3: Vorhergesagter Bereich der durch laminare Grenzschichtablösung verursachten tonalen Geräusche [7]

Fig. 3: Predicted appearance of laminar boundary layer instability noise [7]

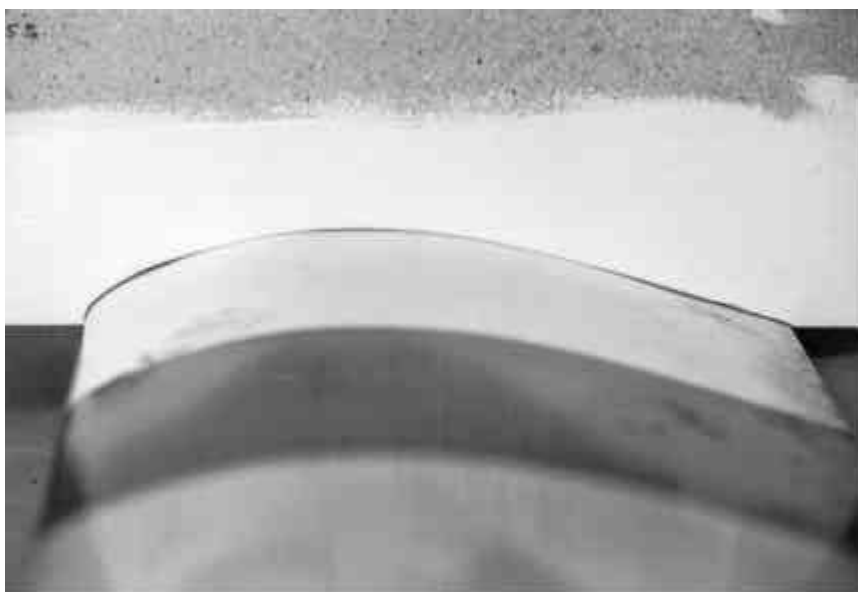
Bereits nach einigen Monaten Betriebszeit konnte unter günstigen Lichtbedingungen eine eingefallene, beulige Oberfläche der Rotorblätter beobachtet werden. Aufgrund dieser Beobachtung wurden die im

Neuzustand abgeformten Profilschablonen anlässlich einer Demontage der Rotorblätter nach 2,5 Jahren Betriebszeit zu einer erneuten Überprüfung verwendet. Das Ergebnis bestätigte die Beobachtungen mit deutlichen zusätzlichen Formänderungen, wie z.B. in Abb. 4 dokumentiert. Die Oberfläche ist zwischen den steifen Punkten Nasenkante, Stege und Endkante eingefallen. Die Stege treten deutlich hervor und sind durch Abklopfen eindeutig identifizierbar. Die Ursachen dieser unzureichenden Standfestigkeit der Rotorblattoberfläche sind unklar. Eine mangelnde Aushärtung des verwendeten Laminierharzes, verursacht durch unzureichende Wärmezufuhr während des Verkettungsprozesses, erscheint aber naheliegend. Die Folgen für die nun abermals geänderte Aerodynamik des Rotors sind noch nicht durch eine erneute Leistungsvermessung bzw. -rechnung erfaßt. Eine weitere Verschlechterung ist wahrscheinlich. Möglicherweise setzen nun bereits vor Erreichen der Nennleistung Strömungsablösungen ein. Die gefundenen Abweichungen zeigen den Bedarf für eine umfassende Qualitätssicherung von Rotorblättern. Um die hier gezeigten -und hoffentlich nicht repräsentativen- Bauabweichungen an aktuellen Rotorblättern zu überprüfen und geeignete Toleranzen für eine Qualitätskontrolle festzulegen, wird zur Zeit ein durch die Europäische Kommission gefördertes Forschungsvorhaben unter der Leitung des DEWI durchgeführt.

Abb. 4: Form eines Rotorblattes aus faserverstärktem Kunststoff nach 2,5 Betriebsjahren, verglichen mit der bei Anlieferung abgeformten Schablone

Fig. 4: Shape of a fibre reinforced plastic rotor blade after 2.5 years of operation compared to the template taken at delivery
