Rotorblätter, eiskalt erwischt

Glacial Period for Rotor Blades

Seifert, Henry, DEWI

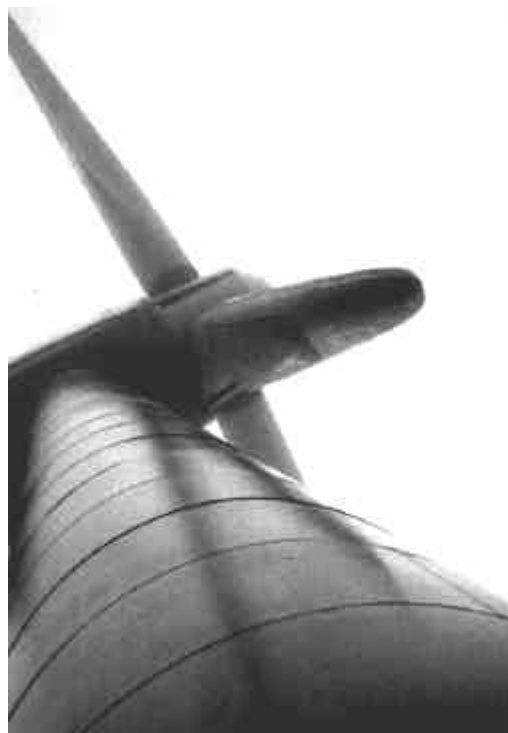
Abb. 1: 600 kW WEA mit Eisansatz
Fig. 1: Wind turbine with ice accretion

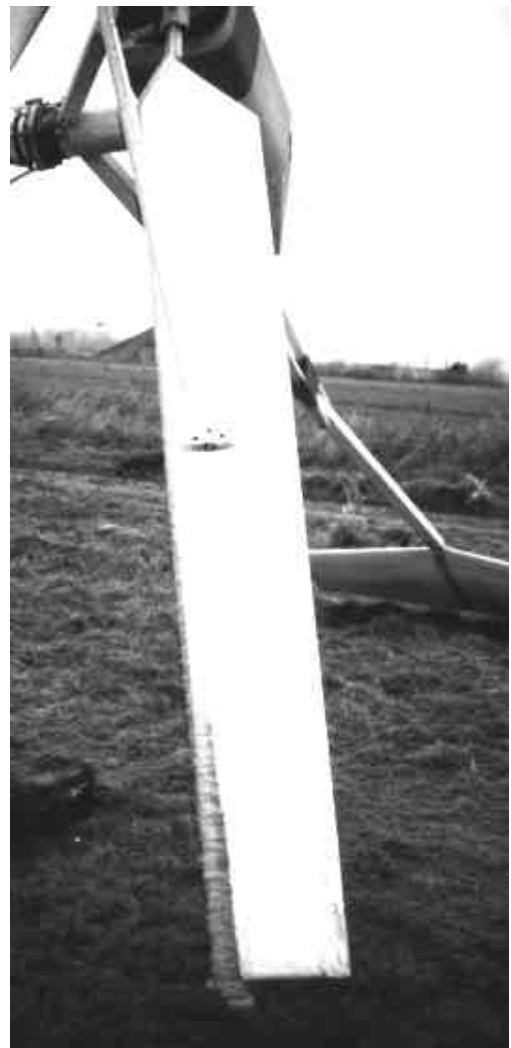
Abb. 3: Rotorblatt der INVENTUS mit Eisansatz vom 19. Januar 96
Fig. 3: Iced rotor blade of INVENTUS

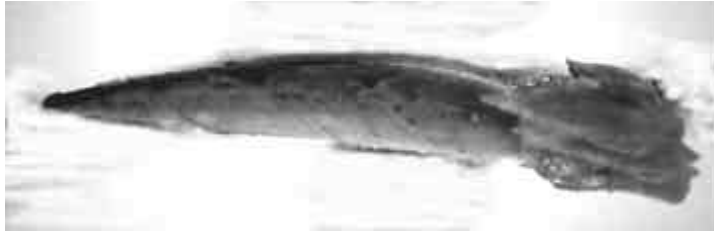
Abb. 4: Ansicht der vereisten Blattspitze

Fig. 4: View of iced blade tip

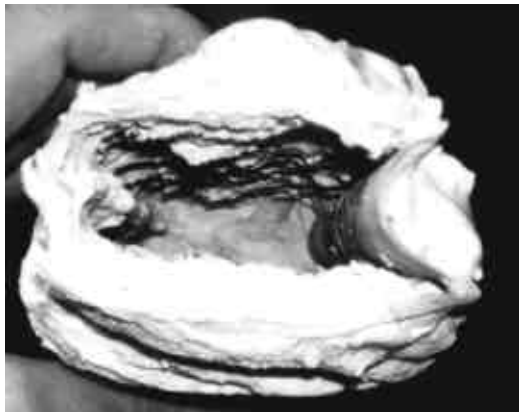
Abb. 5: Negativgipsabdruck des Eisansatzes von Abb. 4

Fig. 5: Negative plaster template taken from ice accretion shown in Fig.4

Vereisungswindkanal der Kanagawa Universität in Tokio von S. Kimura während des Workshops über Vereisung im Oktober 1995 beim DEWI vorgestellt wurden. Diese Ähnlichkeit ist deshalb bedeutend, da in diesem Windkanal reproduzierbarer Eisansatz an Profilen im vergleichbaren Reynoldszahlenbereich bei unterschiedlichen Temperaturen, LWC (Liquid Water Content, d.h. Tröpfchengröße des unterkühlten Wassers in der anströmenden Luft) und Anstellwinkeln untersucht werden können. Ein wesentliches Ergebnis aus diesem Windkanal ist ebenso, daß bei den untersuchten Profilen eine doppelte Anströmgeschwindigkeit einen doppelten Eisansatz in Richtung der Profillinse verursachte. Dieser Effekt ist deutlich in Abb. 3 wiederzufinden: Der Eisansatz nimmt zur Rotorblattspitze mit zunehmender Umfangsgeschwindigkeit linear zu.

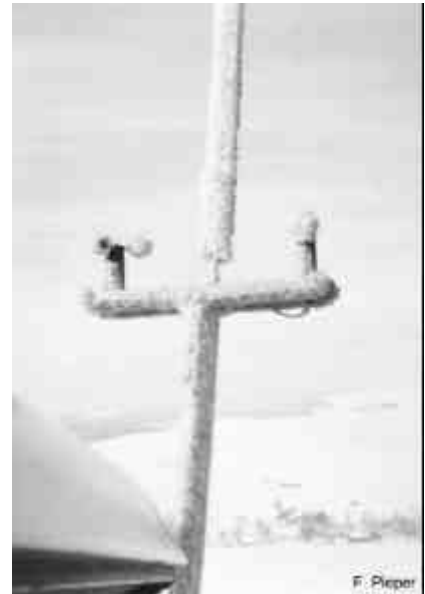
Abb. 11: Windmeßgeber der Betriebsführung unter Vereisungsbedingung
 Fig. 11: Iced wind measurement sensor of supervisory system (Foto: F. Pieper)

Daraus resultiert eine Empfehlung an die Hersteller von WEA, nämlich die Betriebsführungen der Anlagen für gefährdete Gebiete mit beheizbaren Anemometern auszustatten. Der Vorteil davon ist, daß, in Verbindung mit einem ungeheizten Windgeschwindigkeitsmesser, Vereisung erkannt und eine gezielte Entscheidung über Betrieb oder Stillsetzen der Anlage getroffen werden kann (Abb. 11 und 12).
