Tauernwindpark Oberzeiring

Hans Winkelmeier, Energiewerkstatt

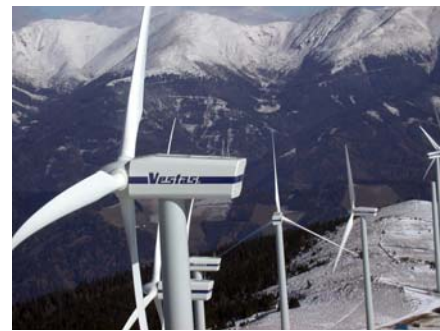
Abb. 3: Tauernwindpark

V 66 mit einem Rotordurchmesser von 66 m, einer Nennleistung von 1.750 Kilowatt und einer Nabhöhe von 60 m. Weil die Hauptwindrichtung nahezu quer zum Höhenkamm verläuft, konnten die Anlagen mit relativ kleinen internen Abständen (ca. 180 m) angeordnet werden. Die Jahresarbeit der 11 Anlagen wurde bei einer mittleren Windgeschwindigkeit von 7,2 m/s mit jährlich 38,5 GWh prognostiziert. Die Netzableitung der erzeugten Elektrizität erfolgt über eine 21 km lange 33 kV Erdkabelleitung zum Umspannwerk des steirischen Energieversorgers STEWEAG. Für die Zufahrt zum Standort konnte eine bereits bestehende 13 km lange Höhenstraße zur Klosterneuburgerhütte genutzt werden.

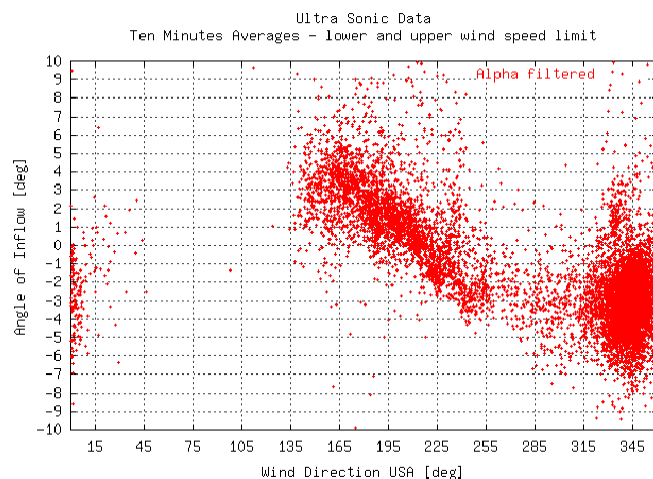
Abb. 4: Scatterplot des vertikalen Strömungswinkels in Abhängigkeit von der Windrichtung

In den Jahren 1999 und 2000 wurden im Rahmen eines Altener Projektes umfangreiche Windmessungen zur Untersuchung des dreidimensionalen Windfeldes über der stark gegliederten Oberfläche des Höhenrückens durchgeführt. Auf einem 50 m hohen Messmast wurde die Windgeschwindigkeit in zwei Höhen mit beheizten und unbeheizten Anemometern gemessen um Rückschlüsse über die Höhenzunahme der Windgeschwindigkeit zu erhalten. Zur Bewertung des Höhenwindprofils und zur Einschätzung möglicher vertikaler Windgeschwindigkeitskomponenten wurde an drei Punkten des Windparkgeländes eine Sodar Messung durchgeführt. In einer weiteren Windmessung wurden mit einem Ultraschallanemometer mögliche Scherwindeinflüsse und Turbulenzen in 50 m Höhe untersucht. Die Ergebnisse dieser Messungen sind in die Modellberechnung zur Konfiguration des Windparks eingeflossen.

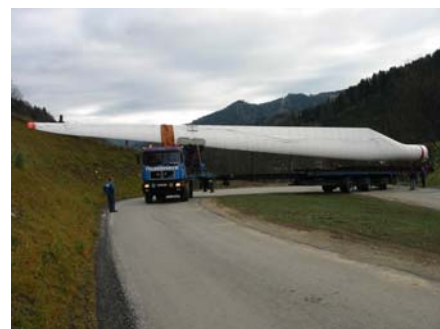
Abb. 5: Transport der Rotorblätter in einer Spitzkehre

Wegen der schweren Erreichbarkeit des Standortes im Winterhalbjahr mussten die Montagearbeiten während der schneelosen Zeit zwischen Mai und Oktober durchgeführt werden. Für den Transport der Rotorblätter wurde ein Schwerlasthubschrauber eingesetzt. Diese Maßnahme wurde hauptsächlich aus Zeit- und Kostengründen gewählt, da der Zufahrtsweg ohnehin für den Transport der Rotorblätter ausgebaut werden musste, damit bei allfälligen Reparaturarbeiten

auch der Straßentransport gewährleistet ist. Der Hubschraubertransport bereitete beim ersten Versuch Schwierigkeiten, da die Hubkraft des eingesetzten Helikopters wegen der hohen Lufttemperaturen stark eingeschränkt war. Bereits nach dem Flug des zweiten Rotorblattes musste der Transportversuch abgebrochen werden, weil die Blätter beim Aufsetzen beschädigt wurden. Bei einem neuerlichen Transportversuch nach 4 Wochen waren die Witterungsbedingungen hingegen ideal. Es herrschte klare Sicht und die kühlere Luft begünstigte die Tragkraft des Hubschraubers. Das Seilgehänge für die Rotorblätter wurde optimiert, anstelle eines 60 m langen Tragseiles wurde nun ein 140 m langes Seil eingesetzt, wodurch problematische Luftturbulenzen beim Aufsetzen der Rotorblätter verhindert werden konnten. In nur 1 1/2 Tagen wurden 33 Rotorblätter ohne Zwischenfälle und weitere Beschädigungen auf den Berg transportiert.

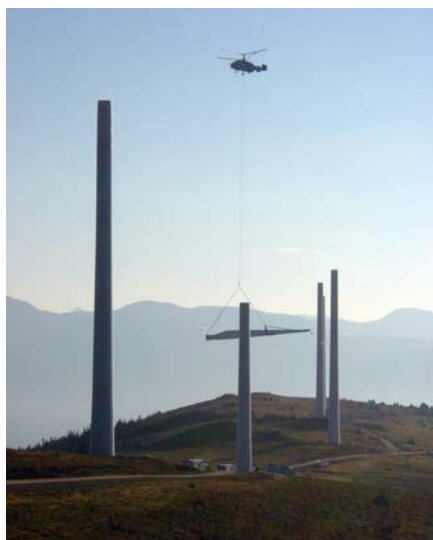
Abb. 6: Transport der Rotorblätter mit dem Hubschrauber

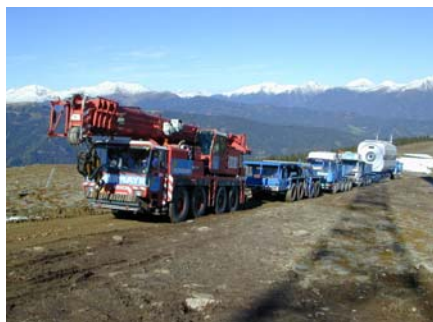
Abb. 7: Bergtransport einer Maschinengondel bei 18% Steigung

Bei der Planung des Windparks wurde auf eine möglichst landschaftsschonende Bauweise Wert gelegt. Die Größe der erforderlichen Bauplätze für die Kräne und Baufahrzeuge wurde auf das unbedingt erforderliche Minimum reduziert und durch die Spezialanfertigung der Stahlrohtürme mit verkürzten Turmsegmenten konnte auch der Umfang der Baumaßnahmen an den Kurvenradien der Wege reduziert werden.

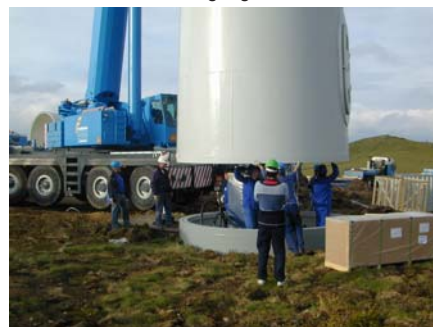
Abb. 8: Arbeit des Schwerlastkranes auf minimierten Bauflächen und Baggermatten

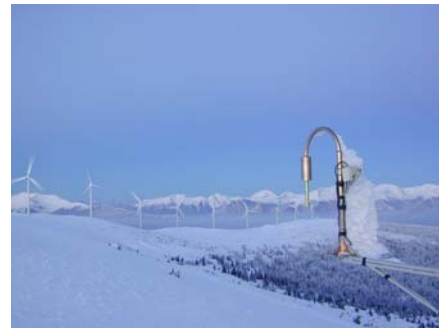
Abb. 9: Eisdetektor mit Blick auf den bereits errichteten Windpark im Hintergrund

Besonders strenge Behördenauflagen wurden bezüglich der zu erwartenden Rotorblattvereisung erteilt. Im Fall von Eisansatz an den Rotorblättern muss die Windkraftanlage automatisch über einen Eisdetektor gestoppt werden und darf nach der Abschaltung nicht wieder automatisch aufstarten. Erst wenn sich der Mühlenwart vor Ort über die mögliche Gefahr von Eiswurf vergewissert hat, kann die Anlage wieder manuell in Betrieb genommen werden. Während des Startvorganges nach erfolgter Eisabschaltung wird mit einer Warmlinikanlage über der Eingangstüre an der Turmaußenwand ein Signal zur Warnung vor möglichem Eisabwurf gegeben. Aus Sicherheitsgründen und zur Vermeidung von zusätzlicher Maschinenbelastung durch Unwucht des Rotors bleiben die Anlagen bei Vereisungsbedingungen aber grundsätzlich abgeschaltet.

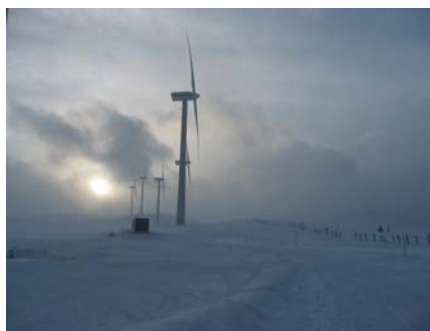
Abb. 10: Extreme Witterungssituationen stehen im Winter auf der Tagesordnung

Im Rahmen der Evaluierung der Betriebserfahrungen wurden die Windkraftanlagen unter besonderen Sicherheitsvorkehrungen auch mit angeeisten Rotorblättern betrieben. Dabei hat sich ein interessantes Phänomen gezeigt: Falls während des Betriebs der Anlagen unter Eisansatz gleichzeitig tiefe Lufttemperaturen und geringe Luftfeuchte herrschen, dann wird das aufgebaute Eis durch die laufenden Rotoren nicht abgeworfen, sondern innerhalb von 10 bis 20 Stunden von der Oberfläche des Rotorblattes "weggetrocknet". Diese Sublimierung des Eises ist daraus erklärbar, dass beim Zusammentreffen von kalter und trockener Luft mit dem sich bewegenden Rotorblatt die Feuchtigkeit des Eises an die trockene Luft abgegeben wird und sich das Eis dabei in "feuchte Luft" auflöst. Trotz dieses unerwarteten Phänomens muss betont werden, dass im Sinne des erforderlichen Betriebsaufwandes und der Betriebssicherheit, die Entwicklung von beheizbaren Rotorblättern für den zukünftigen Betrieb von Anlagen an derart exponierten Standorten unumgänglich ist. Die Entscheidung, derzeit keine Rotorblattheizung einzusetzen dürfte aber trotzdem richtig gewesen sein, weil auch heute noch kein funktionierendes Heizsystem für Rotorblätter auf dem Markt verfügbar ist.

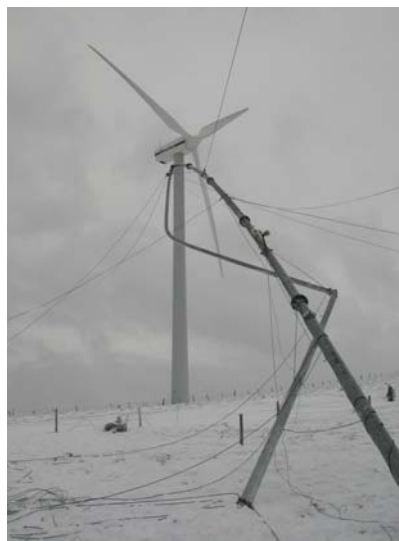
Abb. 11: Tonnenschwerer Schneeansatz an Mast und Seilen machen auch einem 65 m Messmast "schwer" zu schaffen.
